**あべちか地下街防災推進計画（当初）**

**平成 28 年 5 月 18 日**

**大阪地下街株式会社**

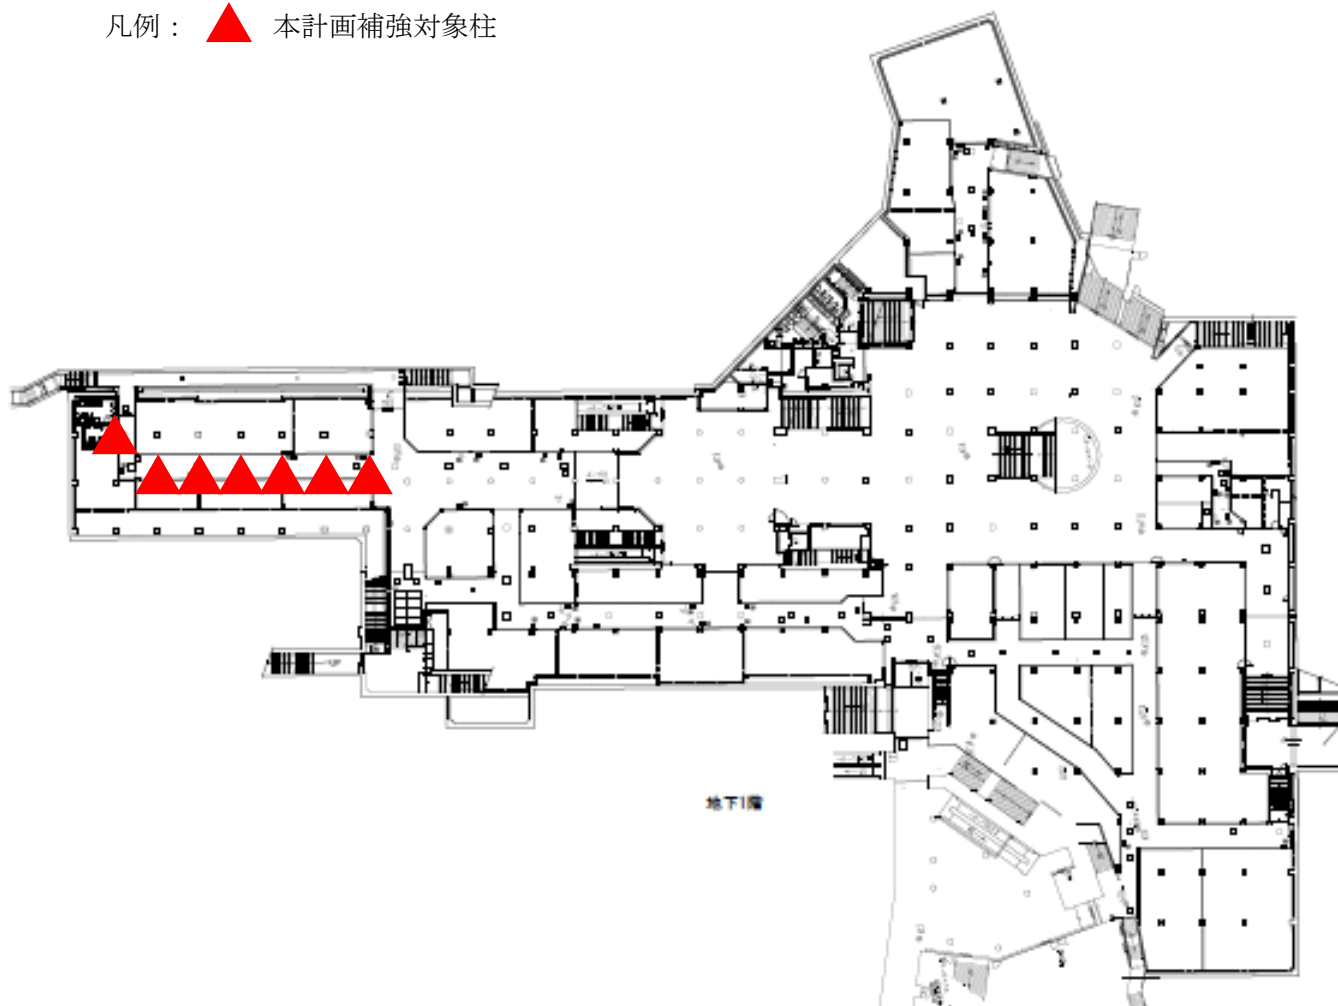
【B1F】

エリア		B1F							
柱通り(縦断)		IV通り				I通り			
柱通り(横断)		11~17		19~29		11~17(縦断方向)		11~17(横断方向)	
柱種別		RC柱		RC柱		RC柱		RC柱	
本数		7		9		7		7	
軸力		最小	最大	最小	最大	最小	最大	最小	最大
		1,866.5	2,016.8	1,724.5	1,955.5	2,273.5	2,755.8	2,273.5	2,755.8
照 査 結 果	$V_u$	453.35	461.79	445.46	458.26	476.50	504.81	466.51	495.65
	$V$	620.00	619.31	510.20	518.49	628.90	636.55	593.30	598.28
	$V_u/V$	0.73	0.75	0.87	0.88	0.76	0.79	0.79	0.83
破壊モード		せん断破壊型		せん断破壊型		せん断破壊型		せん断破壊型	
プッシュオーバー解析		$V/V_d$	$\delta s \geq \delta g$	$V/V_d$	$\delta s \geq \delta g$	$V/V_d$	$\delta s \geq \delta g$	$V/V_d$	$\delta s \geq \delta g$
		0.80	x	0.95	○	0.82	x	—	—
端部壁一体柱		x		—		x		—	
耐震補強の要否		要補強		不要		要補強		—

(うち6本は対策済み)

(うち1本は本計画とは別に対策)

凡例：▲ 本計画補強対象柱

<p>④ 吊ボルトについては落下の危険性があることから、適切な位置への取替えによる対策を行う。</p> <p>⑤ シャッターケース取付不完全についても、完全に取り付けを行う。</p>
5. 地下街防災推進事業において行われる補助対象事業		
1) 通路等公共的空間の防災性向上に資する施設の整備	<ul style="list-style-type: none"> <li>・ 補強が必要と診断された柱について、B2階の設備室内の柱は設備機器の更新時期と合わせる必要があり、店舗内の1本と併せて地下街にて補強を行う。また、その他の柱については、複数の工法（鋼板巻工法、リブバー工法、炭素繊維シート工法、鋼製パネル工法、一面せん断工法）を比較検討した結果、公共通路と店舗の境界にあることから営業補償など、店舗への影響を最小限に抑えられる一面せん断工法を採用し、補強を行う。</li> <li>・ 天井改修について、点検結果の評価に基づき不具合箇所の修繕を行う。</li> </ul>

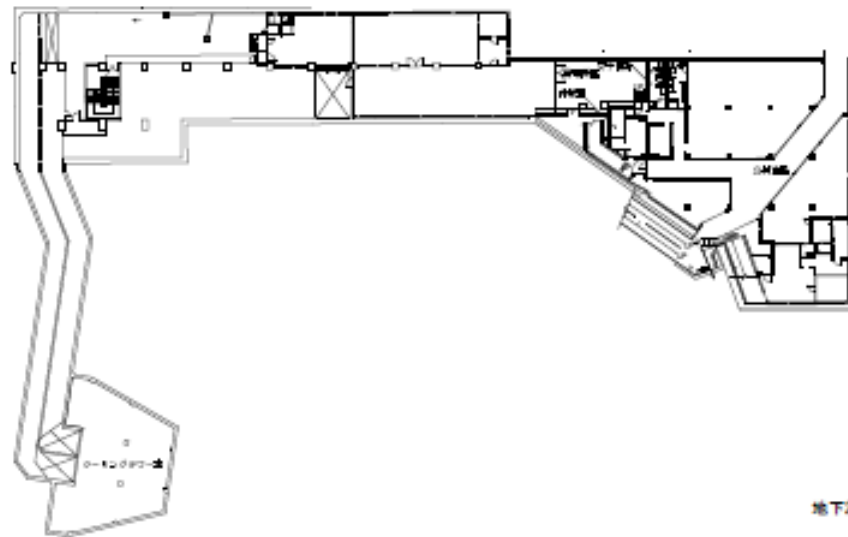
【B2F】

エリア		B2F							
柱通り(縦断)		H通り				G通り			
柱通り(横断)		18~28		18~20(縦断方向)		18~20(横断方向)		31~32	
柱種別		RC柱		RC柱		RC柱		RC柱	
本数		12		4		4		3	
軸力		最小	最大	最小	最大	最小	最大	最小	最大
		392.5	1,038.8	1,299.8	2,448.0	1,299.8	2,448.0	395.7	892.2
照 査 結 果	$V_u$	577.80	632.94	851.67	918.43	890.85	954.26	578.26	621.45
	$V$	604.59	680.73	1,031.68	1,121.32	1,705.32	1,829.91	700.47	769.63
	$V_u/V$	0.96	0.93	0.83	0.82	0.52	0.52	0.83	0.81
破壊モード		せん断破壊型		せん断破壊型		せん断破壊型		せん断破壊型	
プッシュオーバー解析		$V/V_d$	$\delta s \geq \delta g$	$V/V_d$	$\delta s \geq \delta g$	$V/V_d$	$\delta s \geq \delta g$	$V/V_d$	$\delta s \geq \delta g$
		1.25	—	0.58	x	—	—	1.10	—
端部壁一体柱		—		うち3本が一体		—		—	
耐震補強の要否		不要		要補強		—		不要

(本計画とは別に対策)

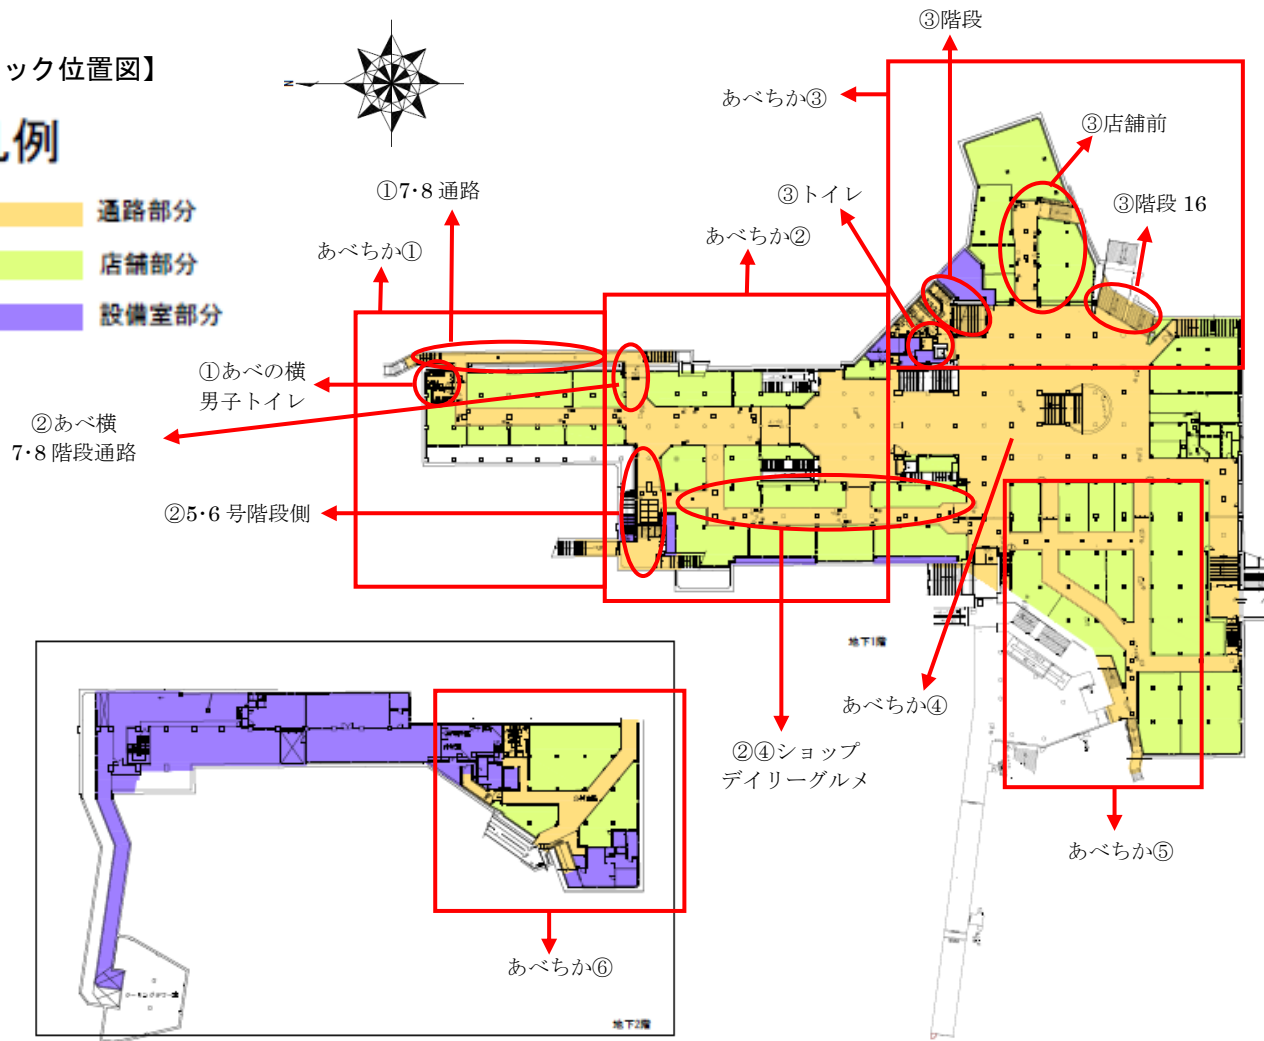
【ブロック位置図】

平成 27 年度に実施した、天井点検（点検口の全量点検）の結果を下表に示す。  
 ※は、何らかの不具合があったことを示し、その内容は以下に記述している。

- ※1：漏水あと及び汚れ
- ※2：ひび、はがれ、さび、浮き

- A 異常なし
- 点検口が近接している若しくは設備等が密集しているため確認不可
- ※1 防水パン設置
- ※2 白華
- ※3 モルタル補修跡
- ※4 ハツリ跡
- ※5 クラック
- ※6 ジャンカ
- ※7 露筋
- ※8 爆裂
- ※9 吊ボルトの間隔が広い
- ※10 吊ボルトが斜め施工
- ※11 吊ボルトの共吊り
- ※12 シャッターケース取付不完全
- ※13 モルタル剥離

- 外観調査
- ① 漏水あと及び汚れ等については、現状に漏水は見られておらず、地下街の安全性に重大な影響を与えるものではないことから、対策不要。
  - ② ひび、はがれ、さび、浮きについては、長年の利用により生じたものであり、放置すると落下の原因となることから、要対策とする。
- 天井内調査
- ① 防水パン設置及びモルタル補修あとについては、既に対策済みであり対策不要。
  - ② 白華については、現在漏水が見られていないことから対策不要。
  - ③ ハツリ跡、クラック、ジャンカ、露筋、爆裂、モルタル剥離については、今後、劣化が進行し地下街の安全性に影響を与えるものであることから、樹脂注入やシール等による対策を行う。
