なんばウォーク地下街防災推進計画（当初）

平成 28 年 5 月 18 日

大阪地下街株式会社

1. 地下街の名称、位置、区域及び面積

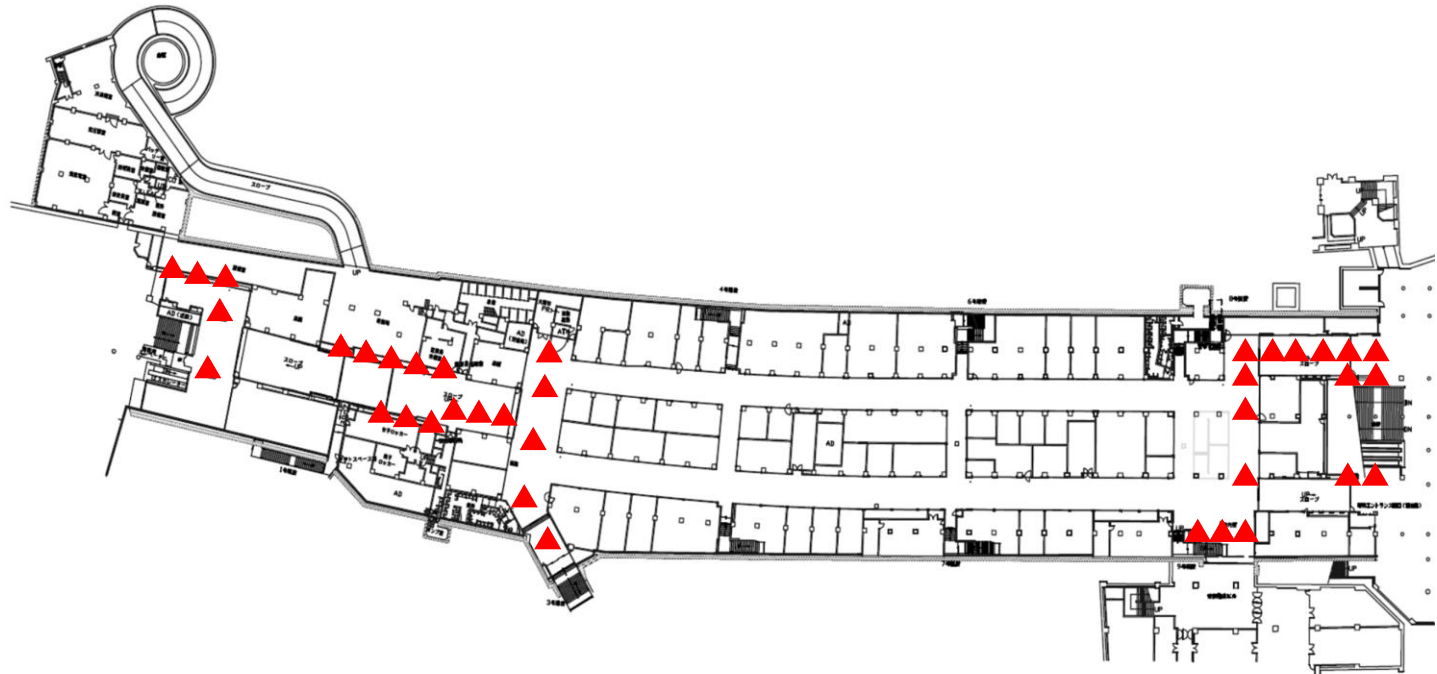
なんばウォーク1番街
(B1F)

① 全柱に対しせん断力に対する安全度と曲げモーメントに対する安全度の比較による判定（せん断耐力比 V_u/V の算定）を実施した結果、一部の柱がせん断破壊先行型となった。

上記でせん断破壊先行型と判定された柱において、プッシュオーバー解析を実施し、地盤の動的解析による地盤変形量と柱天端変形量との比較により補強対象柱を選定。

凡例：▲ 本計画補強対象柱

5. 地下街防災推進事業において行われる補助対象事業	
1) 通路等公共的空間の防災性向上に資する施設の整備	<ul style="list-style-type: none"> ・補強が必要と診断された柱について、複数の工法（鋼板巻工法、リブバー工法、炭素繊維シート工法、鋼製パネル工法、一面せん断工法）を比較検討した結果、公共通路部分は経済性の有利な鋼板巻工法を採用し、公共通路と設備室の境界にある柱は、施工スペースに制約があることから、施工スペースに有利な一面せん断工法を採用し、補強を行う。 ・天井改修について、点検結果の評価に基づき不具合箇所の修繕を行う。

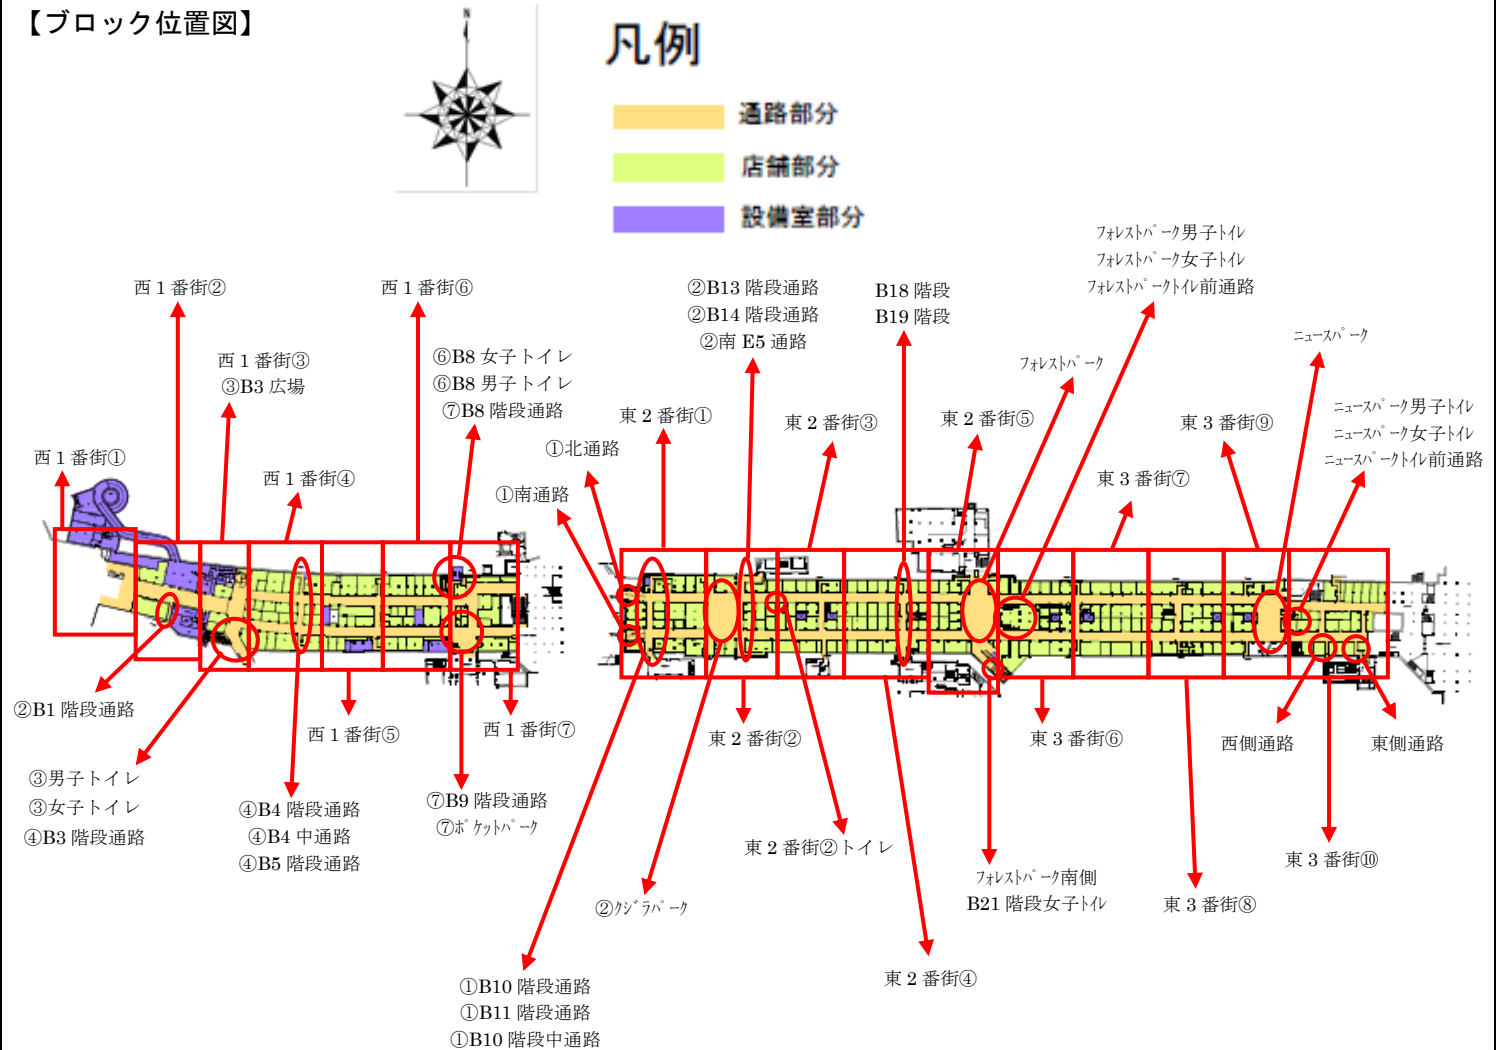
【ブロック位置図】

平成 27 年度に実施した、天井点検（点検口の全量点検）の結果を下表に示す。
 ※は、何らかの不具合があったことを示し、その内容は以下に記述している。

- ※1 ひび、はがれ、さび、浮き
- ※2 漏水あと、汚れ
- ※3 天井材のずれ等

- A 異常なし
- 点検口が近接している若しくは設備等が密集しているため確認不可
- ※1 防水パン設置
- ※2 白華
- ※3 モルタル補修跡
- ※4 ハツリ跡
- ※5 クラック
- ※6 ジャンカ
- ※7 露筋
- ※8 爆裂
- ※9 吊ボルトの間隔が広い
- ※10 吊ボルトが斜め施工
- ※11 吊ボルトの共吊り
- ※12 シャッターケース取付不完全
- ※13 モルタル剥離
- ※14 漏水跡
- ※15 貫通穴、スリーブ
- ※16 漏水

<p>点検結果の評価</p> <p>外観調査 ① 漏水あと及び汚れ等については、現状に漏水は見られておらず、地下街の安全性に重大な影響を与えるものではないことから、対策不要。</p> <p>② ひび、はがれ、さび、浮きについては、長年の利用により生じたものであり、放置すると落下の原因となることから、要対策とする。</p> <p>天井内調査 ① 防水パン設置及びモルタル補修あとについては、既に対策済みであり対策不要。</p> <p>② 白華については、現在漏水や不具合が見られていないことから対策不要。</p> <p>③ ハツリ跡、クラック、ジャンカ、露筋、爆裂、モルタル剥離、貫通穴については、今後、劣化が進行し地下街の安全性に影響を与えるものであることから、樹脂注入やシール等による対策を行う。</p> <p>④ 吊ボルトについては落下の危険性があることから、適切な位置への取替えによる対策を行う。</p> <p>⑤ シャッターケース取付不完全についても、完全に取り付けを行う。</p> <p>⑥ 漏水箇所については、防水パン等の設置を行い、継続点検を行う。</p>
