**あべちか地下街防災推進計画（当初）**

**平成 28 年 5 月 18 日**

**大阪地下街株式会社**

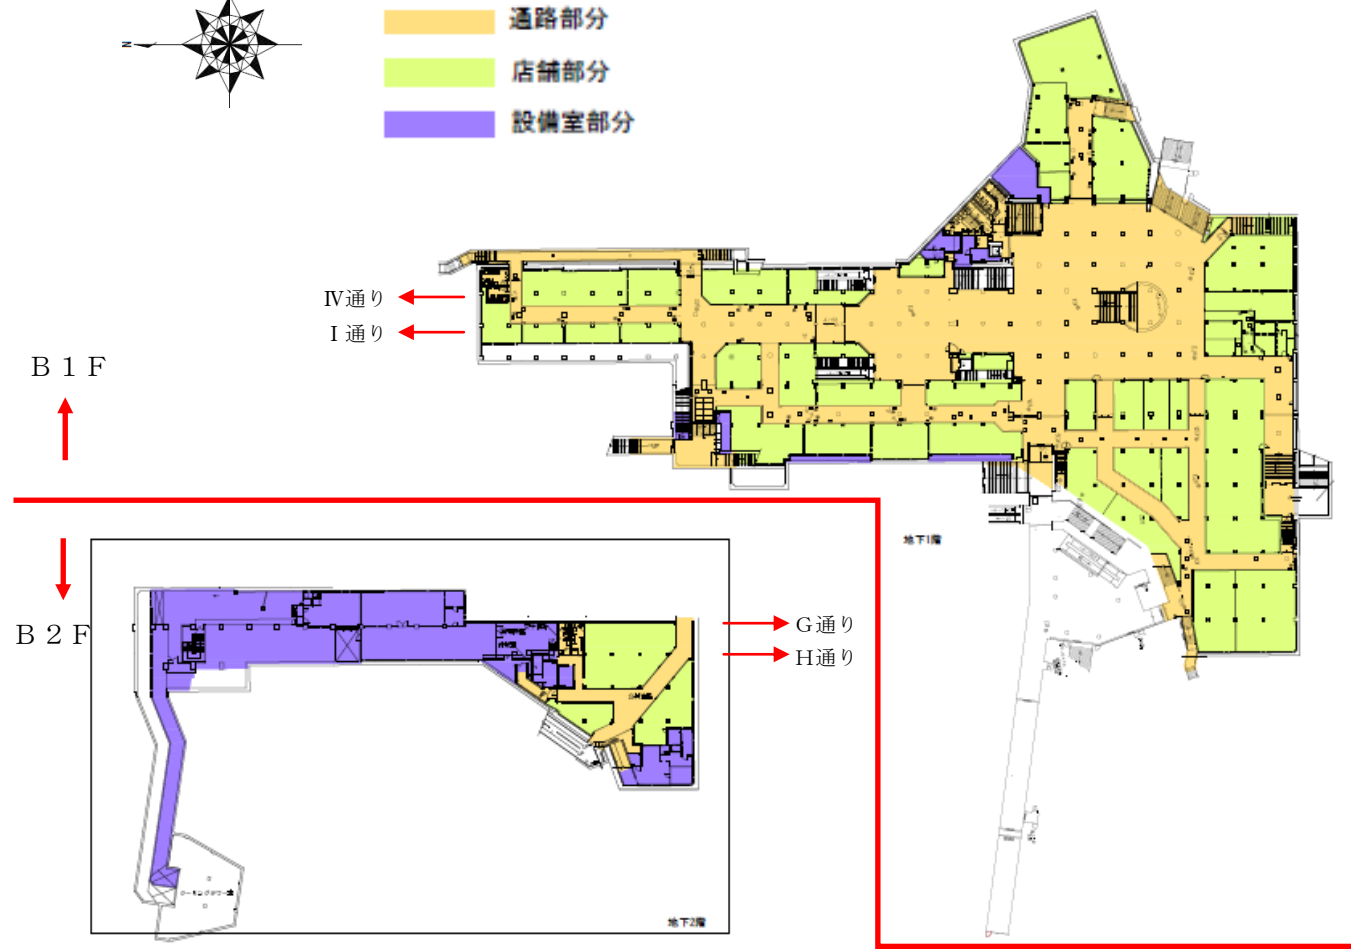
【ブロック位置図】

エリア		B1F							
柱通り(縦断)		IV通り				I通り			
柱通り(横断)		11~17		19~29		11~17(縦断方向)		11~17(横断方向)	
柱種別		RC柱		RC柱		RC柱		RC柱	
本数		7		9		7		7	
軸力		最小	最大	最小	最大	最小	最大	最小	最大
		1,866.5	2,016.8	1,724.5	1,955.5	2,273.5	2,755.8	2,273.5	2,755.8
照 査 結 果	$V_u$	453.35	461.79	445.46	458.26	476.50	504.81	466.51	495.65
	$V$	620.00	619.31	510.20	518.49	628.90	636.55	593.30	598.28
	$V_u/V$	0.73	0.75	0.87	0.88	0.76	0.79	0.79	0.83
破壊モード		せん断破壊型		せん断破壊型		せん断破壊型		せん断破壊型	
プッシュオーバー解析		$V/V_d$	$\delta s \geq \delta g$	$V/V_d$	$\delta s \geq \delta g$	$V/V_d$	$\delta s \geq \delta g$	$V/V_d$	$\delta s \geq \delta g$
		0.80	x	0.95	○	0.82	x	—	—
端部壁一体柱		x		—		x		—	
耐震補強の要否		要補強		不要		要補強		—

エリア		B2F							
柱通り(縦断)		H通り				G通り			
柱通り(横断)		18~28		18~20(縦断方向)		18~20(横断方向)		31~32	
柱種別		RC柱		RC柱		RC柱		RC柱	
本数		12		4		4		3	
軸力		最小	最大	最小	最大	最小	最大	最小	最大
		392.5	1,038.8	1,299.8	2,448.0	1,299.8	2,448.0	395.7	892.2
照 査 結 果	$V_u$	577.80	632.94	851.67	918.43	890.85	954.26	578.26	621.45
	$V$	604.59	680.73	1,031.68	1,121.32	1,705.32	1,829.91	700.47	769.63
	$V_u/V$	0.96	0.93	0.83	0.82	0.52	0.52	0.83	0.81
破壊モード		せん断破壊型		せん断破壊型		せん断破壊型		せん断破壊型	
プッシュオーバー解析		$V/V_d$	$\delta s \geq \delta g$	$V/V_d$	$\delta s \geq \delta g$	$V/V_d$	$\delta s \geq \delta g$	$V/V_d$	$\delta s \geq \delta g$
		1.25	—	0.58	x	—	—	1.10	—
端部壁一体柱		—		うち3本が一体		—		—	
耐震補強の要否		不要		要補強		—		不要
